第7章 仮置場付近の交通実態に関する調査

7. 仮置場付近の交通実態に関する調査

東京外かく環状道路 中央ジャンクション建設工事で使用する埋め戻し土として、仮置場土砂仮置場の仮置土を運搬するダンプが仮置場周辺（XXXXXXXXXX）を走行する際の交通影響を把握するため、当該交差点についてビデオ撮影と交通調査を行う。

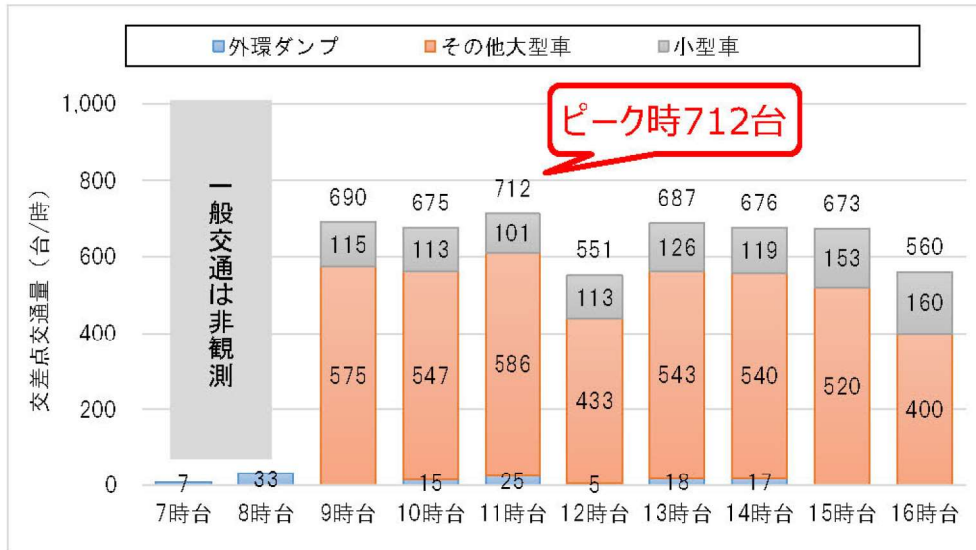
図 7-5 時間帯別交差点交通量(全流入部合計)

においての時間帯別の外環事業ダンプおよび一般車両の時間帯別交通量は、外環事業ダンプが計 120 台、一般車両は計 5,144 台（大型車 4,144 台、小型車 1,000 台）、交差点交通量のピーク 11 時台が 712 台/時であった。

また、南行きの時間帯別交通量はピーク 13 時台が 76 台/時、北行きの時間帯別交通量はピーク 13 時台が 55 台/時であった。時間帯別交通量を図 7-5～図 7-8 に示す。
